山东烟台莱州众安汽车零部件有限公司 “3·15”较大事故警示

2026年3月15日1时47分许，山东省烟台市莱州众安汽车零部件有限公司（以下简称众安公司）发生一起较大机械伤害事故，造成3人死亡。

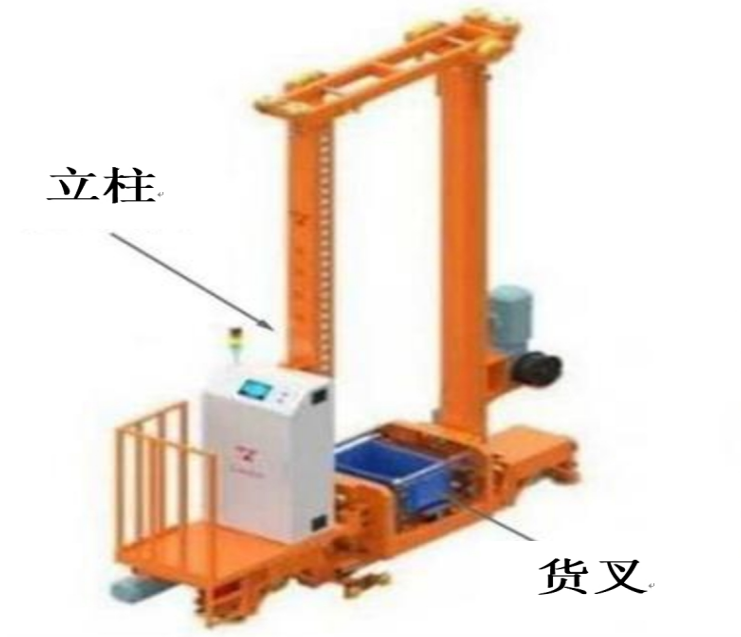
图 2 堆垛机示意图

事故发生在制芯工序的砂芯立体仓库，该仓库于2025年12月正式投入运行，包括货架、堆垛机、辅助系统等，主要功能是通过堆垛机从货架自动存取砂芯，实现出入库智能管理。堆垛机为双立柱结构，配备可升降货叉。事故发生在仓库出库处

的堆垛机货叉下方。事发堆垛机示意如图 2 所示，事故现场见图 3。

3 月 15 日 1 时 20 分许，砂芯立体仓库堆垛机因货叉未复位触发故障报警，班组长任某发现后，组织 3 名作业人员进行维修。

1时43分许，胡某通过笔记本电脑无线操控升起货叉1米左右，然后和另2名作业人员在货叉下方对设备零点开关进行检修调试。

1时47分许，调试过程中堆垛机货叉下降至底部，将下方3人挤压，造成2人当场死亡，1人送医抢救无效死亡。

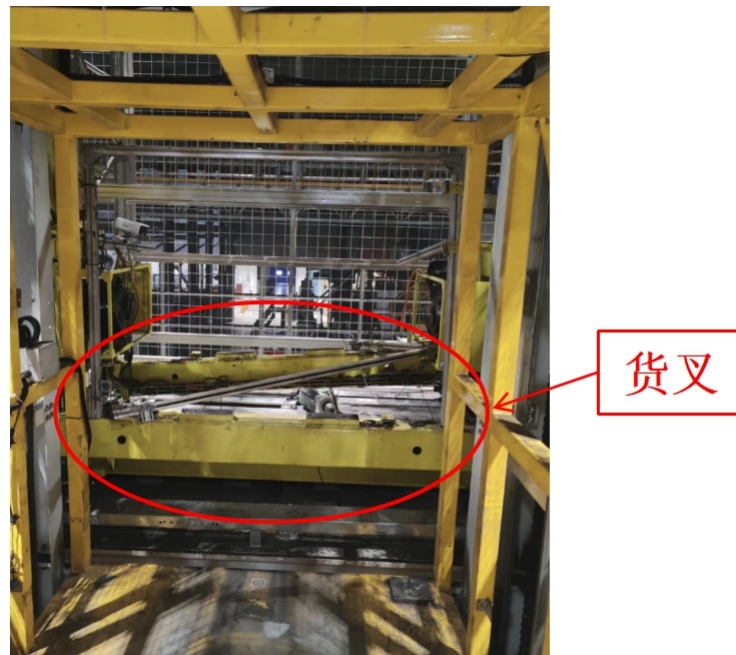
图 3 事故现场图

经现场勘查、人员询问，初步判断事故直接原因为：3名作业人员在设备未断电、未采取任何安全防护措施的情况下，在货叉下方进行检修作业，货叉意外下降至底部，挤压下方作业人员，导致事故发生。事故具体原因正在进一步调查中。

事故暴露出的主要问题：**一是**企业检维修作业管理存在严重漏洞。未按公司制度进行检维修作业申报和授权，未组织检维修前安全技术交底，未对作业现场进行安全监护。**二是**安全教育培训不到位。企业对立体库风险辨识不到位，未制定针对性管控措施，未对安全防护装置、检维修安全注意事项等内容进行培训。**三是**安全风险防范意识不足。作业人员安全意识淡薄，违规带电开展检修作业，直接在升降货叉下方进行检修调试，且未使用安全销等防护装置。

一是举一反三深刻吸取事故教训。请各地区和相关企业深刻吸取事故教训，加大典型事故案例警示和宣传教育力度，督促企业认真排查堆垛机限速防坠、急停按钮、声光报警等装置存在的问题隐患，检维修时必须落实断电挂牌上锁措施，在相关设备上下左右预留安全空间，避免突发情况发生机械伤害事故。二是严格关键环节风险管控。督促工贸企业严格规范检维修作业审批，加强安全技术交底与风险辨识，严格落实断电上锁挂牌、专人监护等安全措施，确保安全设施完好有效方可作业。三是深入开展执法检查和指导服务。请各地区按照统一部署和年度执法计划，认真开展工贸企业执法检查和帮扶指导，切实提高隐患排查整改针对性、专业性和有效性，及时督促企业落实整改要求，有效防范重大安全风险。
