# 广东肇庆光瑞汽车零部件有限公司 “3·13”较大事故警示

2026年3月13日11时18分许，广东省肇庆市鼎湖区光瑞（广东）汽车零部件有限公司（以下简称光瑞公司）发生一起火灾事故，造成3人死亡，4人受伤。

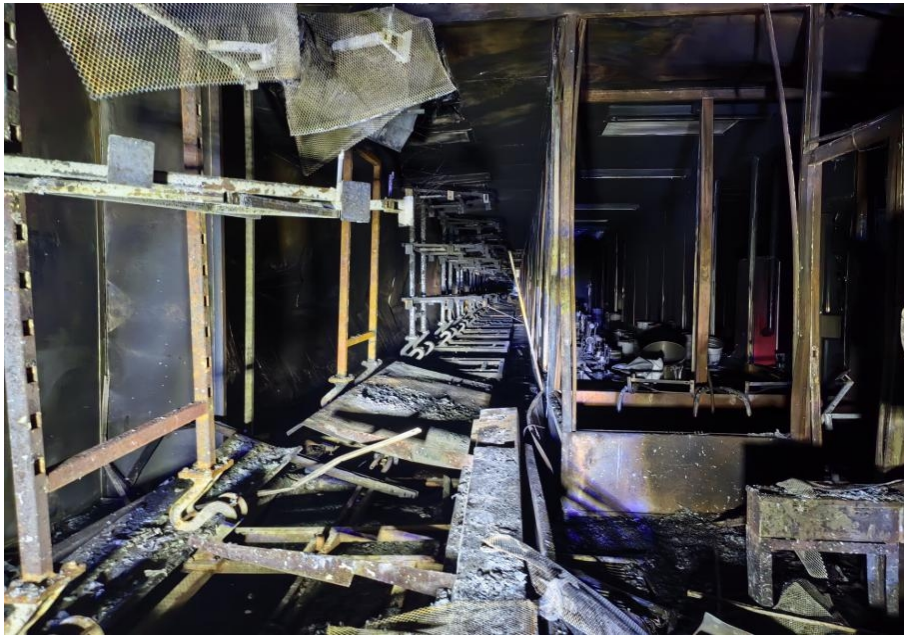
图 2 事发后喷漆车间实景图

11 时 18 分许,清漆喷漆房内着火,火焰沿地面快速蔓延并形成冲击波,导致局部门窗破损,着火范围扩大至清漆流平间、色漆流平间、色漆喷漆房。

经现场勘察、问询人员、查阅询问笔录，初步判断事故直接原因为：清漆喷漆房内作业人员违规使用电钻清理地面固化油漆时，将设备电线钻断，产生火花引燃稀释剂等易燃物，火焰沿地面向色漆流平间方向快速蔓延，造成人员伤亡。事故具体原因以公布的事态调查报告为准。

**一是**举一反三深刻吸取事故教训。请各地区和相关企业深刻吸取事故教训，加大典型事故案例警示和宣传教育力度，突出企业主体责任落实，狠抓主要负责人履职尽责，强化关键岗位员工安全意识和操作技能，有效遏制同类事故再次发生。**二是**加强易燃易爆化学品使用管理。指导督促企业建立健全易燃易爆化学品安全管理制度，使用天那水（稀释剂）等可燃性有机溶剂清洗设备设施、工装器具、地面时，必须采取机械通风等措施，防止可燃气体在密闭空间或者半密闭空间内积聚。**三是**全面提高应急处置能力。督促企业复工复产必须组织全员安
