# 广东肇庆光瑞汽车零部件有限公司 “3·13”较大事故警示

2026年3月13日11时18分许，广东省肇庆市鼎湖区光瑞（广东）汽车零部件有限公司（以下简称光瑞公司）发生一起火灾事故，造成3人死亡，4人受伤。

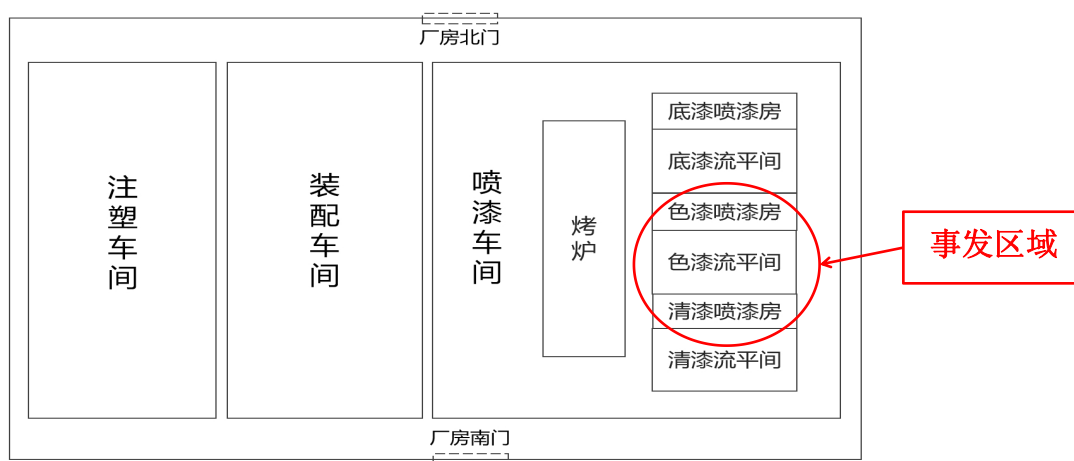
图1 厂房平面布置示意图

光瑞公司成立于2022年8月，为有限责任公司，共有员工192人，占地面积75亩，主要从事汽车保险杠、扰流板、后围饰板等塑料件制造（属轻工行业），年产值约1亿元。企业主要生产工艺为注塑、装配、喷漆、成品，事故发生于喷漆车间，过火面积约170平方米。厂房平面布置示意图1，事发后喷漆车间实景照片见图2。
